Rapport Hydraulisch en technisch advies

Gemeente Hoeilaart

wateroverlast Beukenlaan

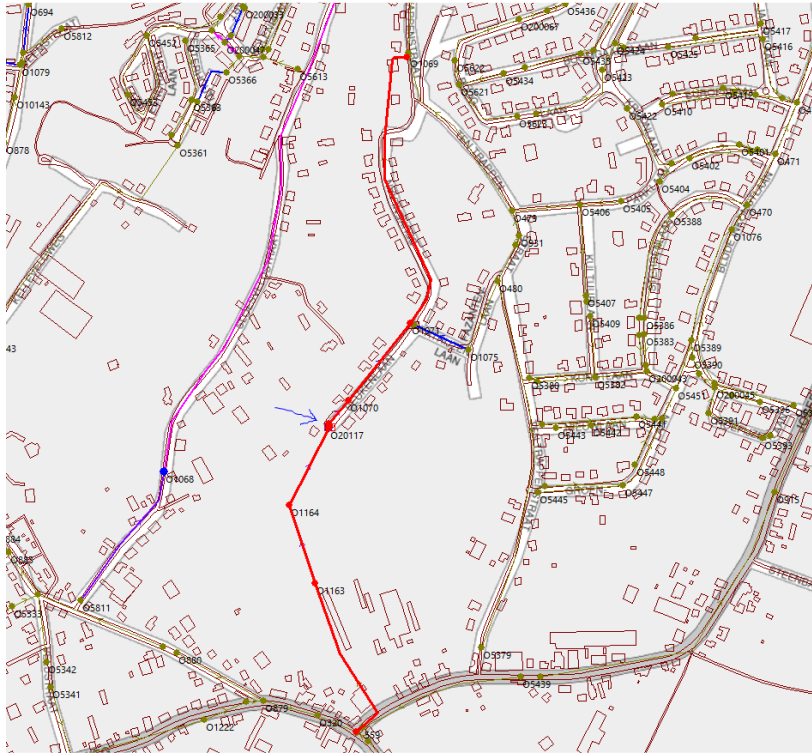
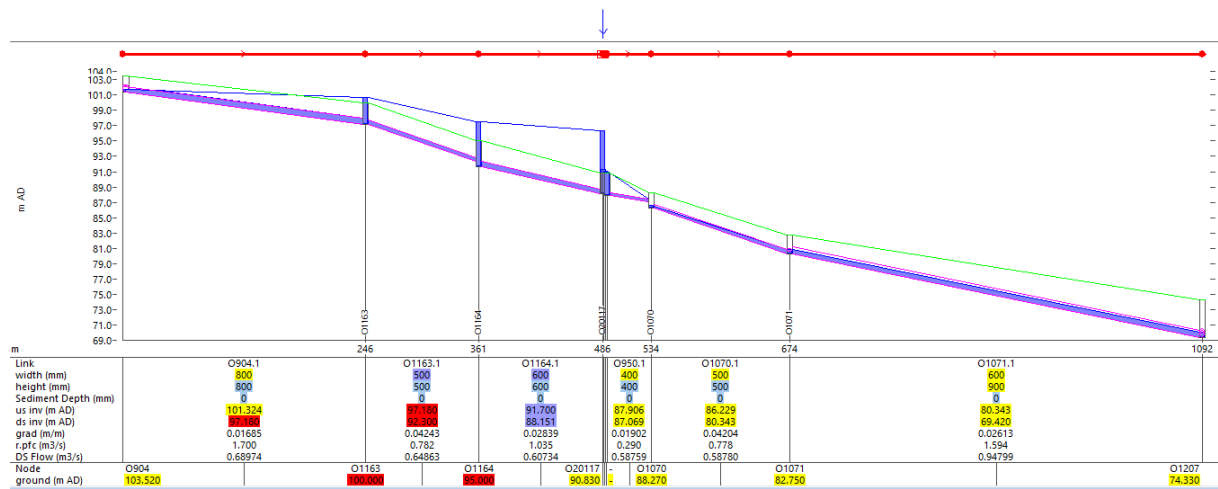
In het doodlopend eind van de Beukenlaan (opwaarts) zit een schuifopening. Ook de afwaartse leiding 400mm is te klein en zorgt voor opstuwung. De afknipping zorgt voor wateroverlast bovenaan de Beukenlaan zoals te zien in onderstaand lengteprofiel.

4.1.3 Opening bovenaan de Beukenlaan vergroten

Men zou kunnen opteren om de opening bovenaan de Beukenlaan te vergroten en zo meer water naar de riolering te brengen en minder via het wegdek te laten afstromen.

Na de opening ligt er echter slechts een diameter 400mm die eveneens te klein is om bijkomende capaciteit te ontvangen (zorgt nu al voor opstuwning). Het vergroten van de opening is dus geen afdoende oplossing.

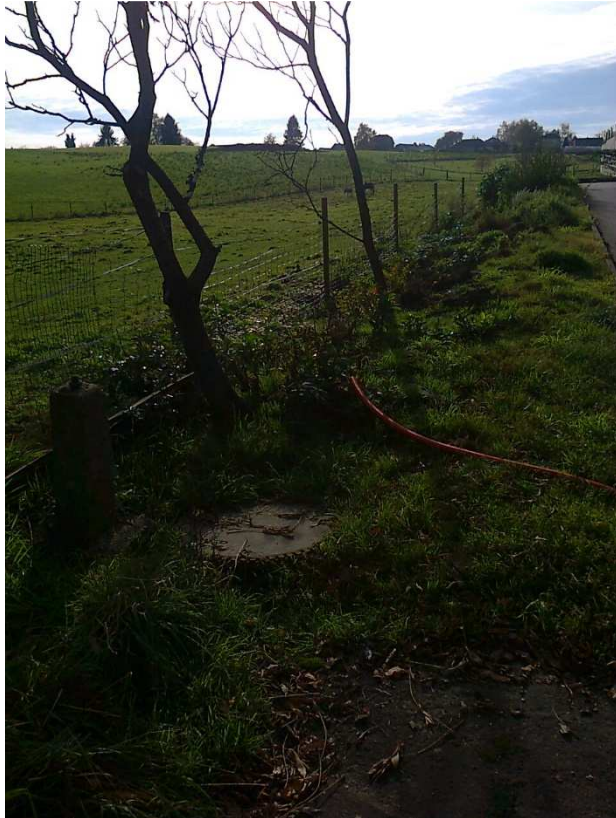
De riolering die afwatert naar de bocht van de Beukenlaan wordt hieronder voorgesteld. Ook een deel van de landbouwzones daartussen wateren vermoedelijk af naar de Beukenlaan gezien de helling. De capaciteit van de riolering thv de bocht is net voldoende, dit geldt ook voor het gedeelte afwaarts in de Tentrappenstraat.

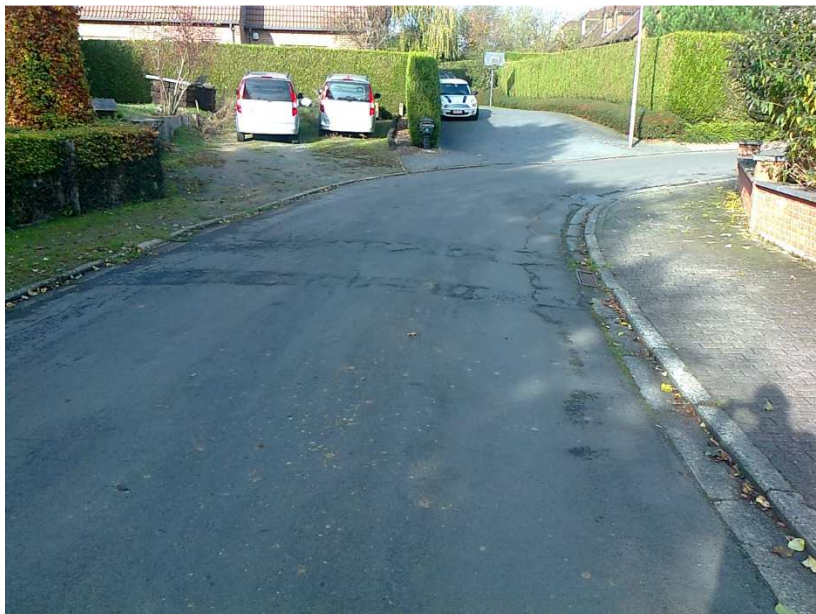
Tussen dit doodlopend einde en de bocht van de Beukenlaan zijn er straatkolken aanwezig. De ligging van de kolken is niet altijd even logisch, sommige liggen hoger dan het wegprofiel. Bovendien ligt de wegenis in dergelijke helling dat de stroming zo sterk kan zijn dat het water niet tijdig in de kolken raakt en er grotendeels langs/over zal stromen bij hevige regenval.

Ter hoogte van de bocht in de Beukenlaan (thv huisnummers 1, 2 en 2B) zit er een diepte in het wegdek. Vlak na de bocht gaat de wegenis terug 3 à 4m omhoog. De vallei loopt door achter de woningen 20, 18 en 16 (en zo ook de gemengde leiding). Het water dat bovenaan de Beukenlaan uit de deksels komt in combinatie met water van de velden en straat zelf verzamelt zich door de topografie in de bocht en kan vermoedelijk onvoldoende snel naar de riolering via de straatkolken. Er zijn een zestal (kleinere) kolken aanwezig in deze laagste zone alvorens de eerste dorpel bereikt wordt.

4.1.2 Bijkomende roosters in de Beukenlaan

Er is een sterk vermoeden dat het water onvoldoende in de straatkolken geraakt in de gehele Beukenlaan. Het kan een optie zijn om op strategische plaatsen grotere langstroosters te plaatsen. Ook onderaan in de bocht kan dit best gebeuren.

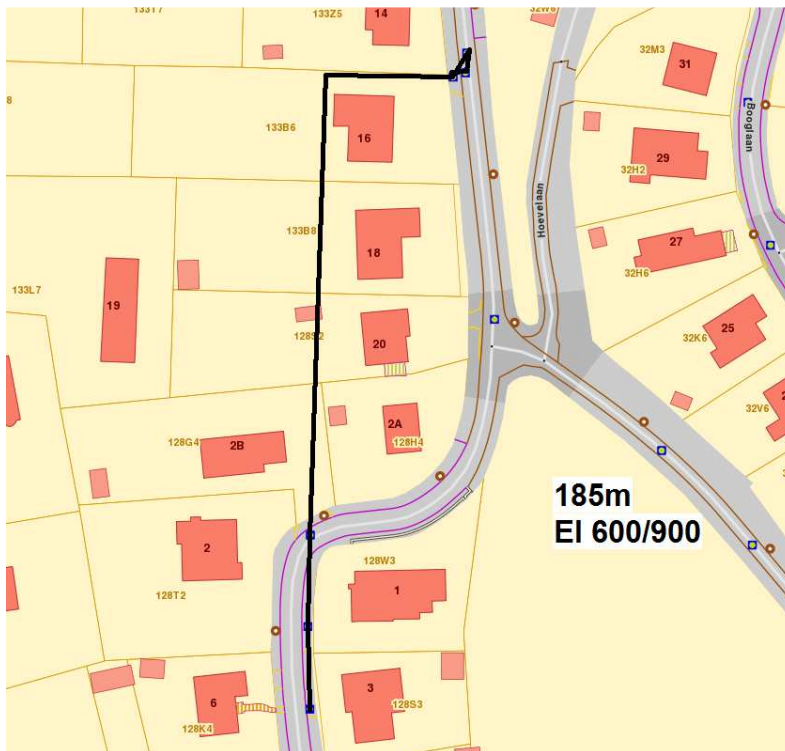
Aan de hand van een camera-inspectie kan de structurele toestand van de leiding bekeken worden. Dit lijkt een noodzakelijke eerste stap.

4.1.1 Nazicht riolering

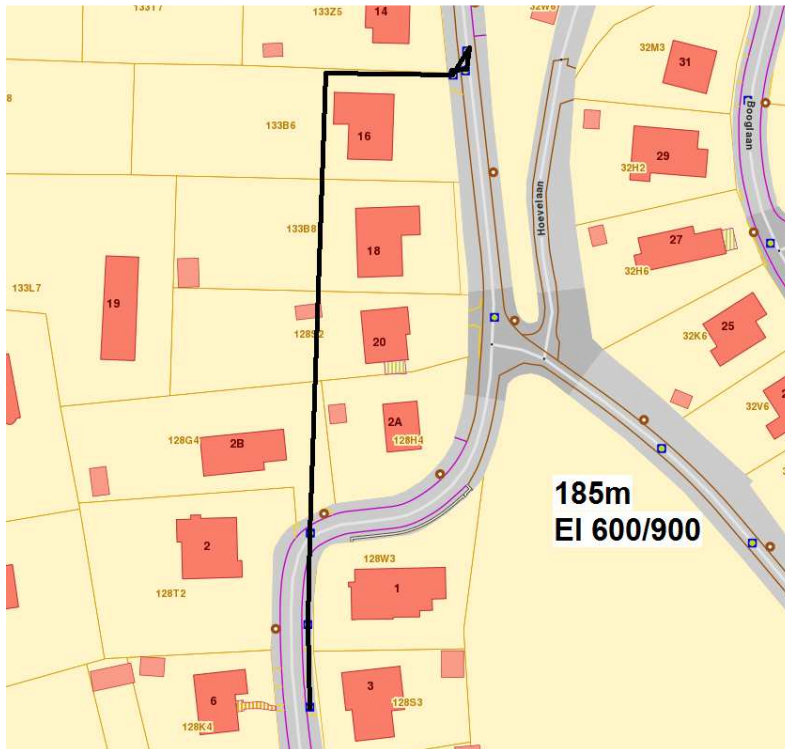
Hierbij maken we voorbehoud van de toestand van de riolering. Indien er bijkomend structurele of functionele problemen aanwezig zijn in de riolering, zal wateroverlast zich nog sneller manifesteren. Als eerste actie stellen we dan ook voor om een camera-onderzoek uit te voeren minstens in het onderstaande gedeelte.
