Rapport Hydraulisch en technisch advies

Gemeente Hoeilaart

wateroverlast Beukenlaan

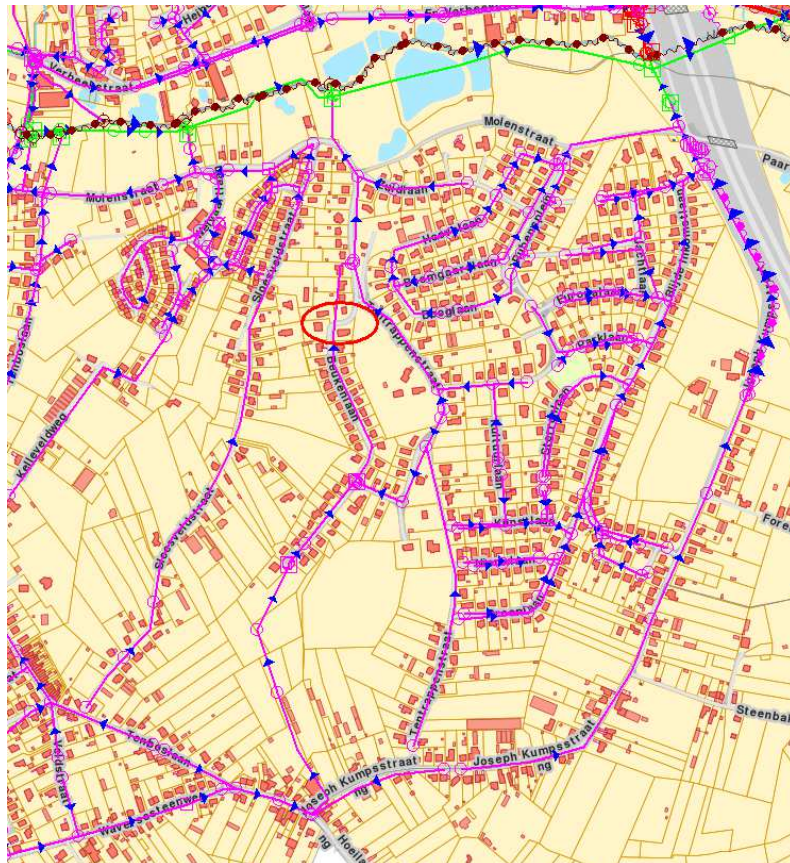
In het doodlopend eind van de Beukenlaan (opwaarts) zit een schuifopening. Ook de afwaartse leiding 400mm is te klein en zorgt voor opstuwung. De afknipping zorgt voor wateroverlast bovenaan de Beukenlaan zoals te zien in onderstaand lengteprofiel.
